前言

益阳大道西延线工程位于赫山区会龙山街道，总长度 5.968km。道路等级为城市主干路一级，设计车速 50km/h，双向六车道。项目建设总投资为 44264.6 万元（土建部分投资 24499.0 万元）。

益阳大道西延线一期工程水土保持设施验收评估特性表

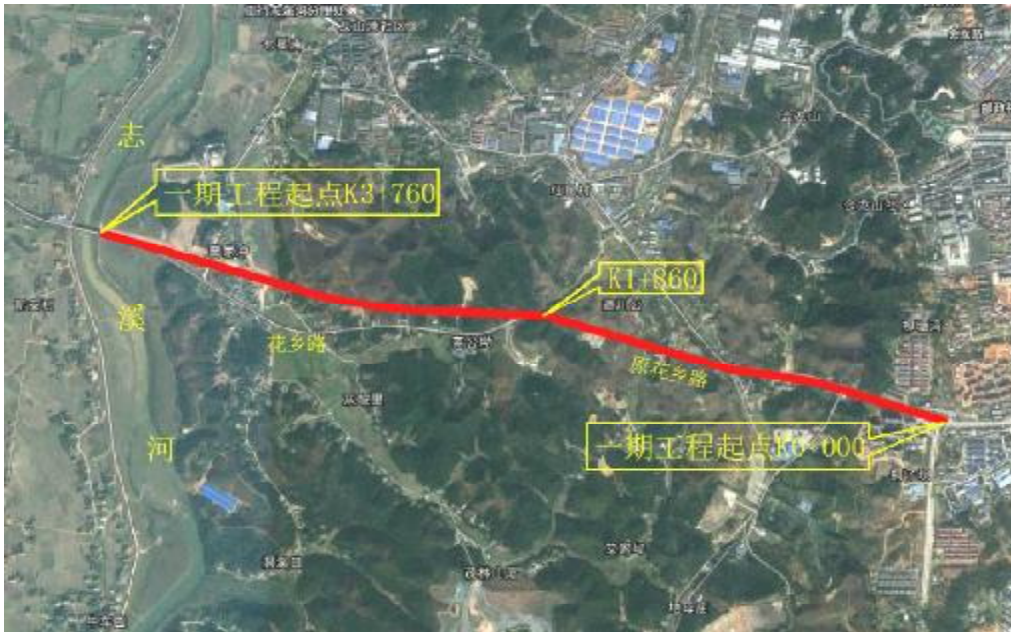
图 1.1.4-1 一期工程平面布置

一期工程从云树路（会龙溪谷处）到志溪河大桥截止，途径桐子坝、道川公、斋公坳、曹家冲，呈西东走向。其中 K0+000~K1+860 段基本沿现有花乡路走向进行扩建，K1+860~K3+760 段通过大圆曲线半径绕开沿线山头（对原花乡路进行拉直）后与志溪河大桥通过直线连接。因《益阳市城市总体规划》(2007—2020)中的《城市道路交通规划图》已拟定一期工程的路线走向，故工程未进行方案比选。一期工程平面布置详见图 1.1.4-1。

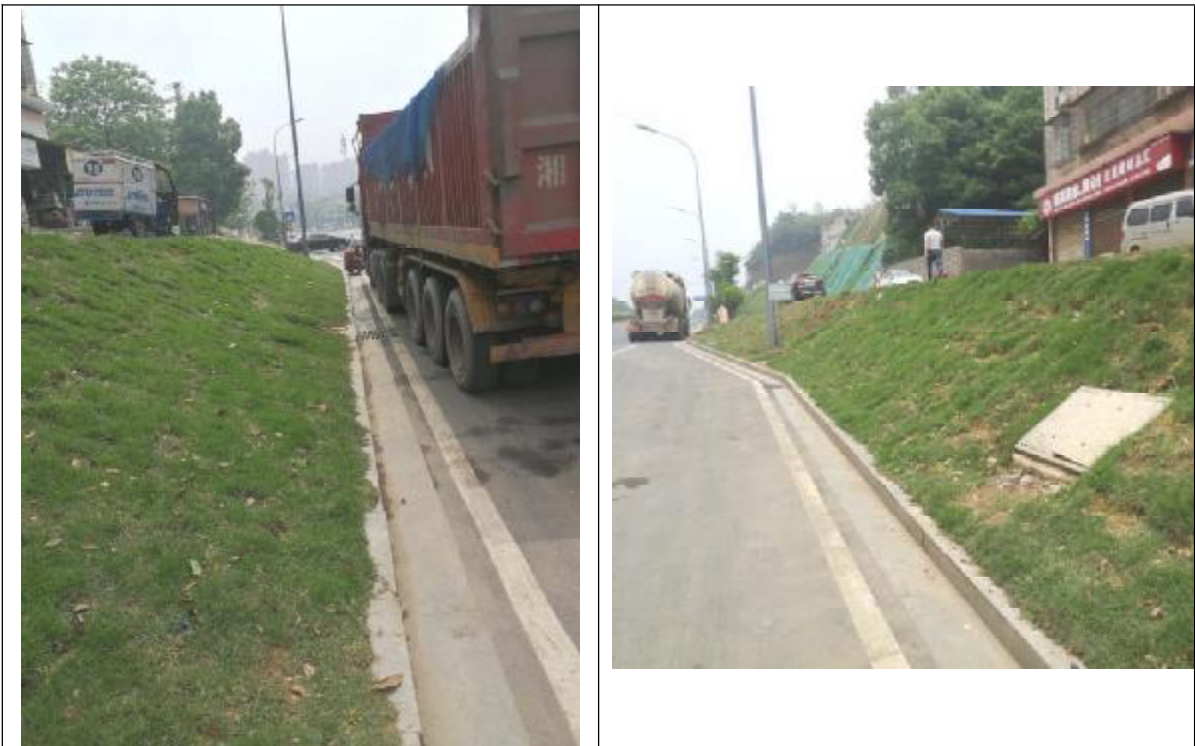
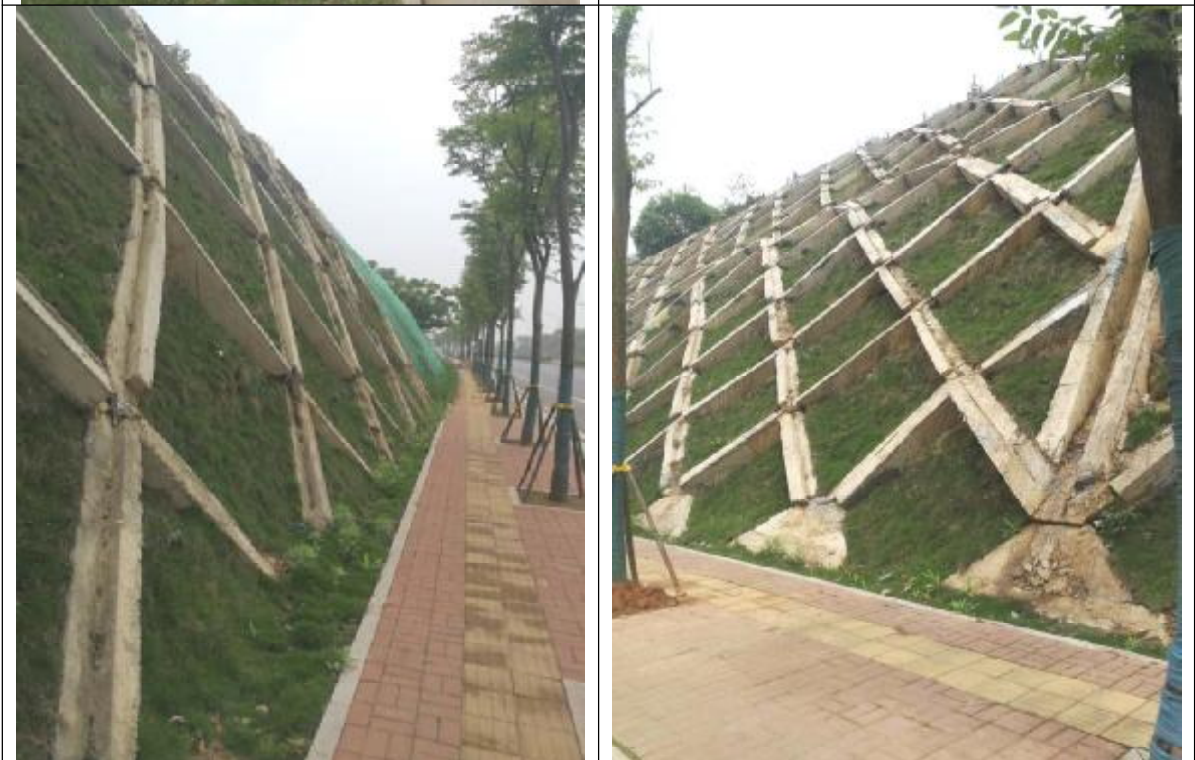
竣工高边坡现状

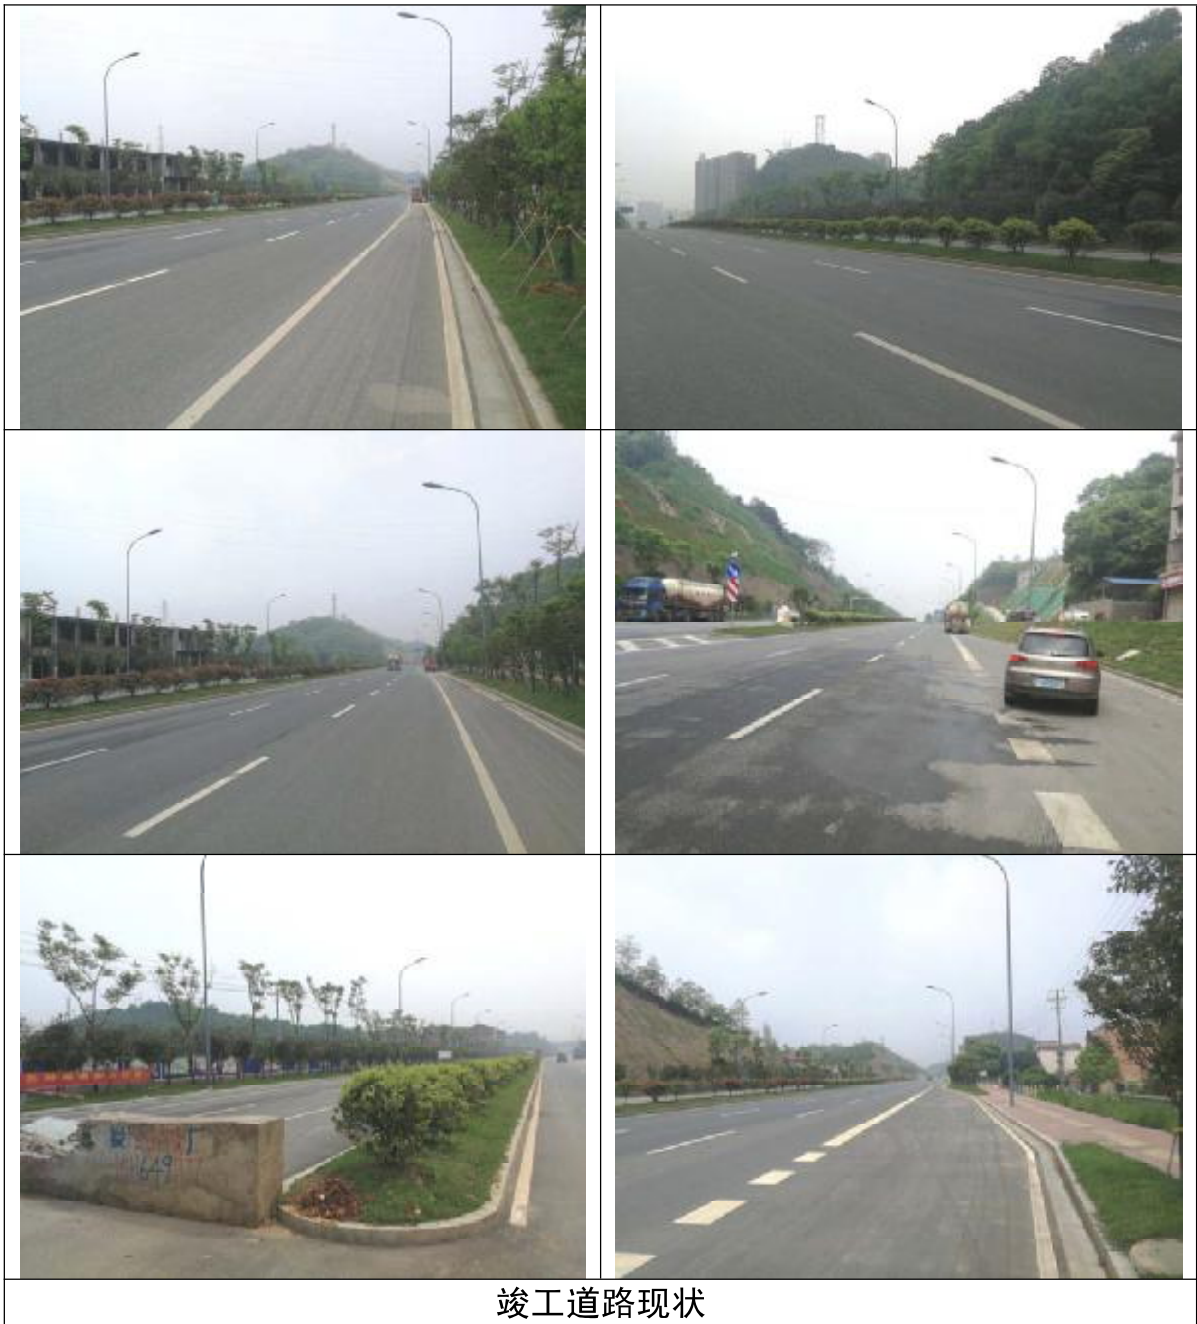
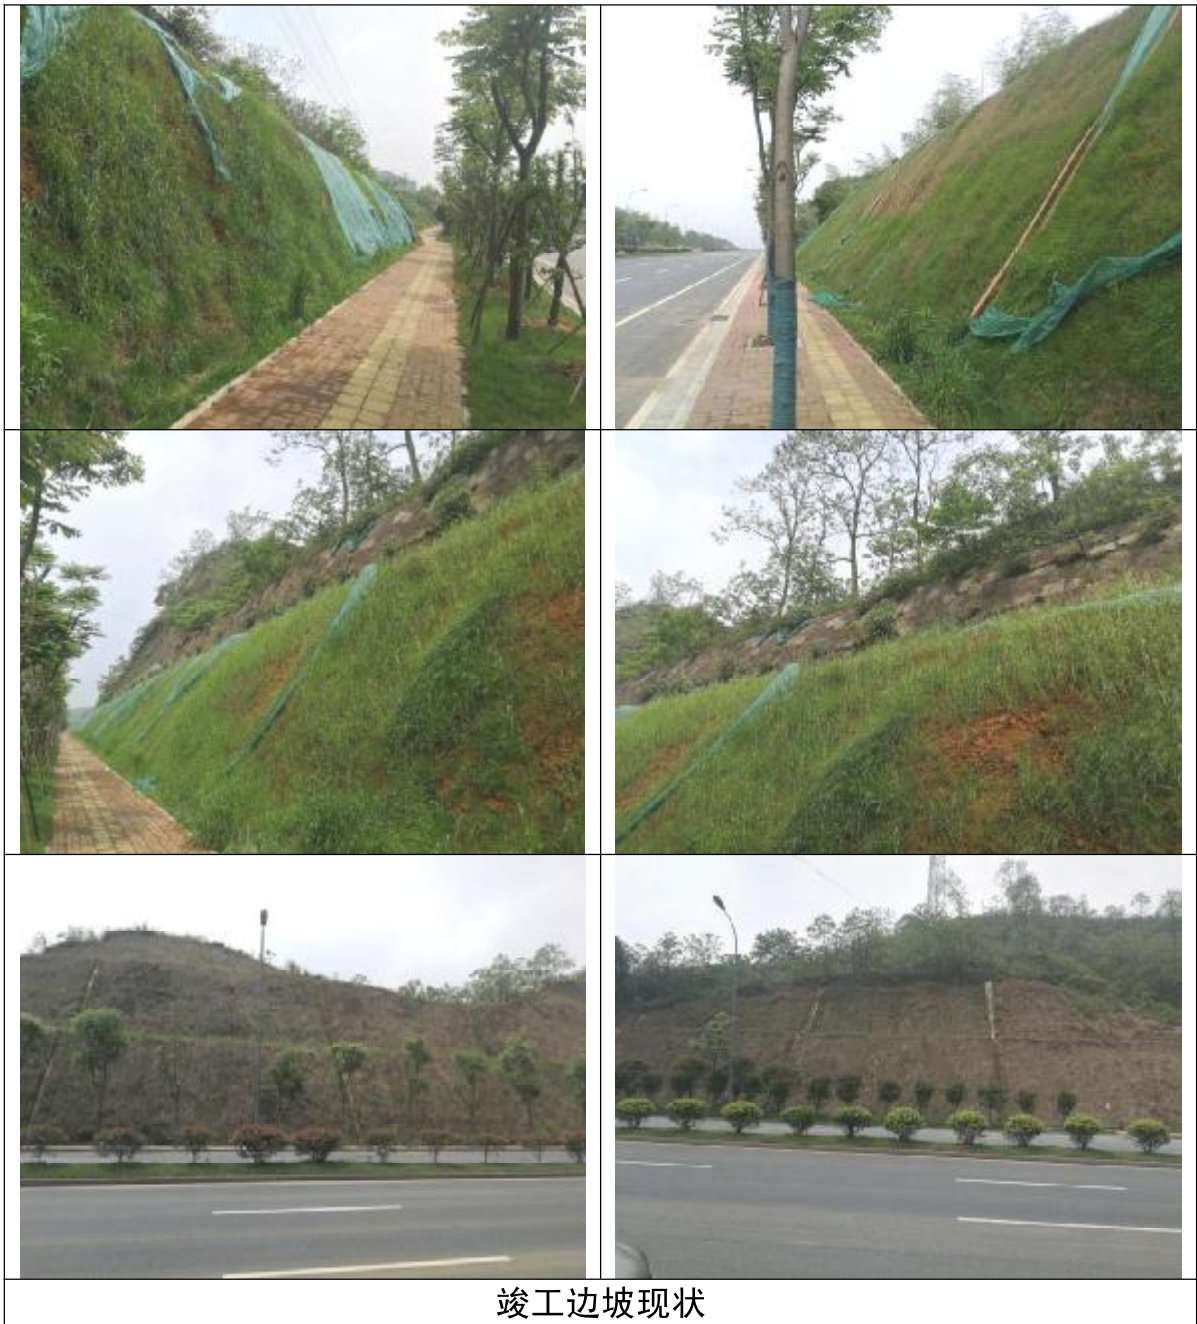
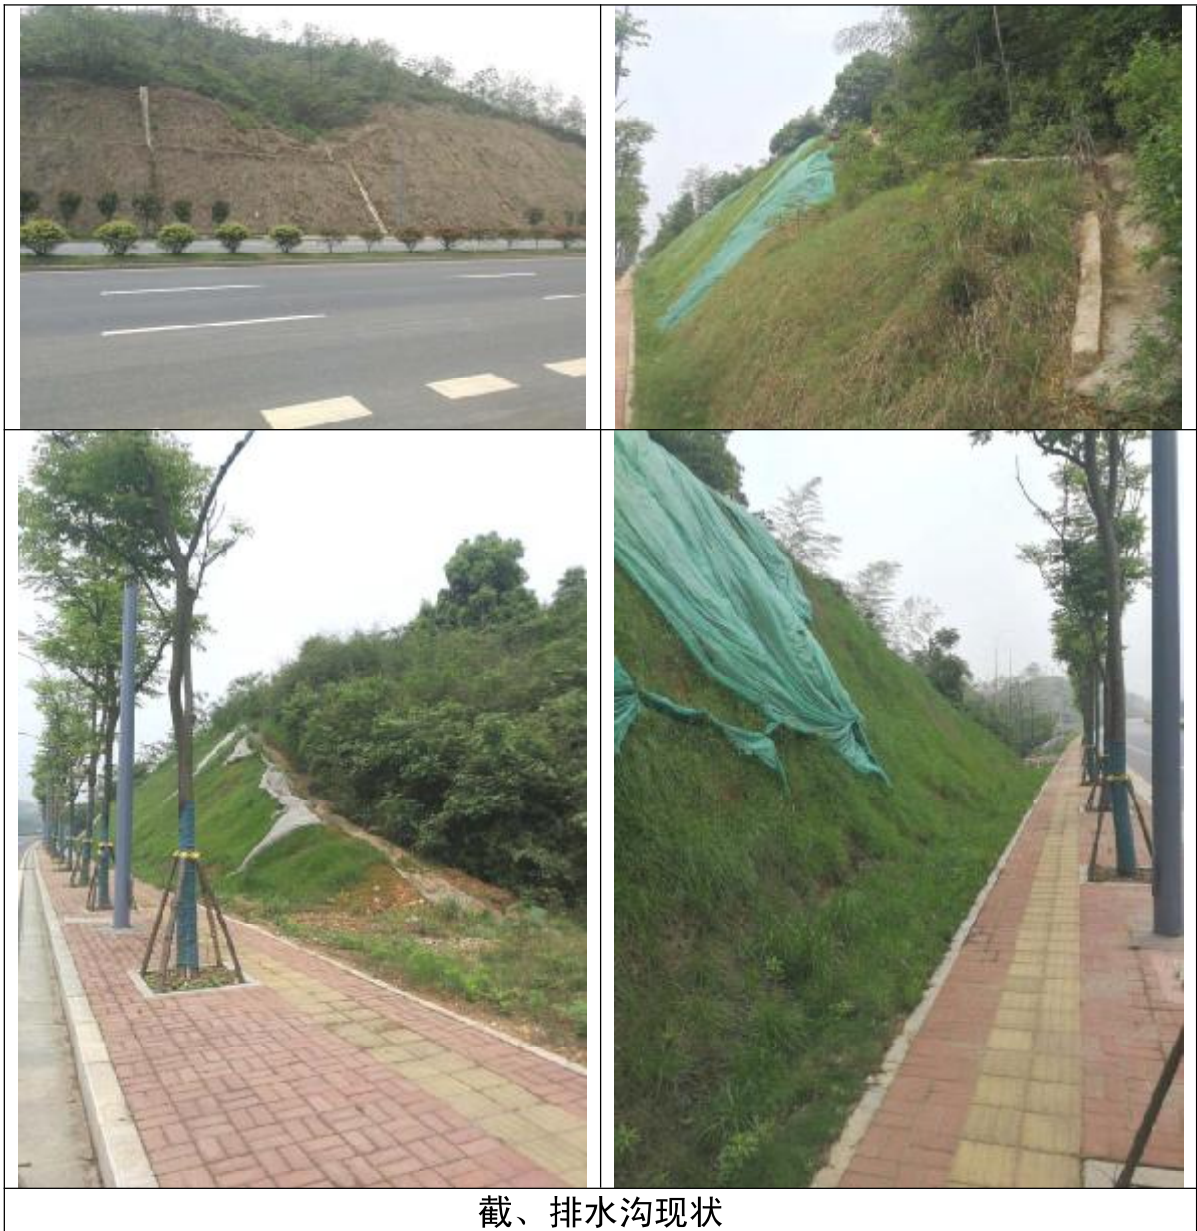
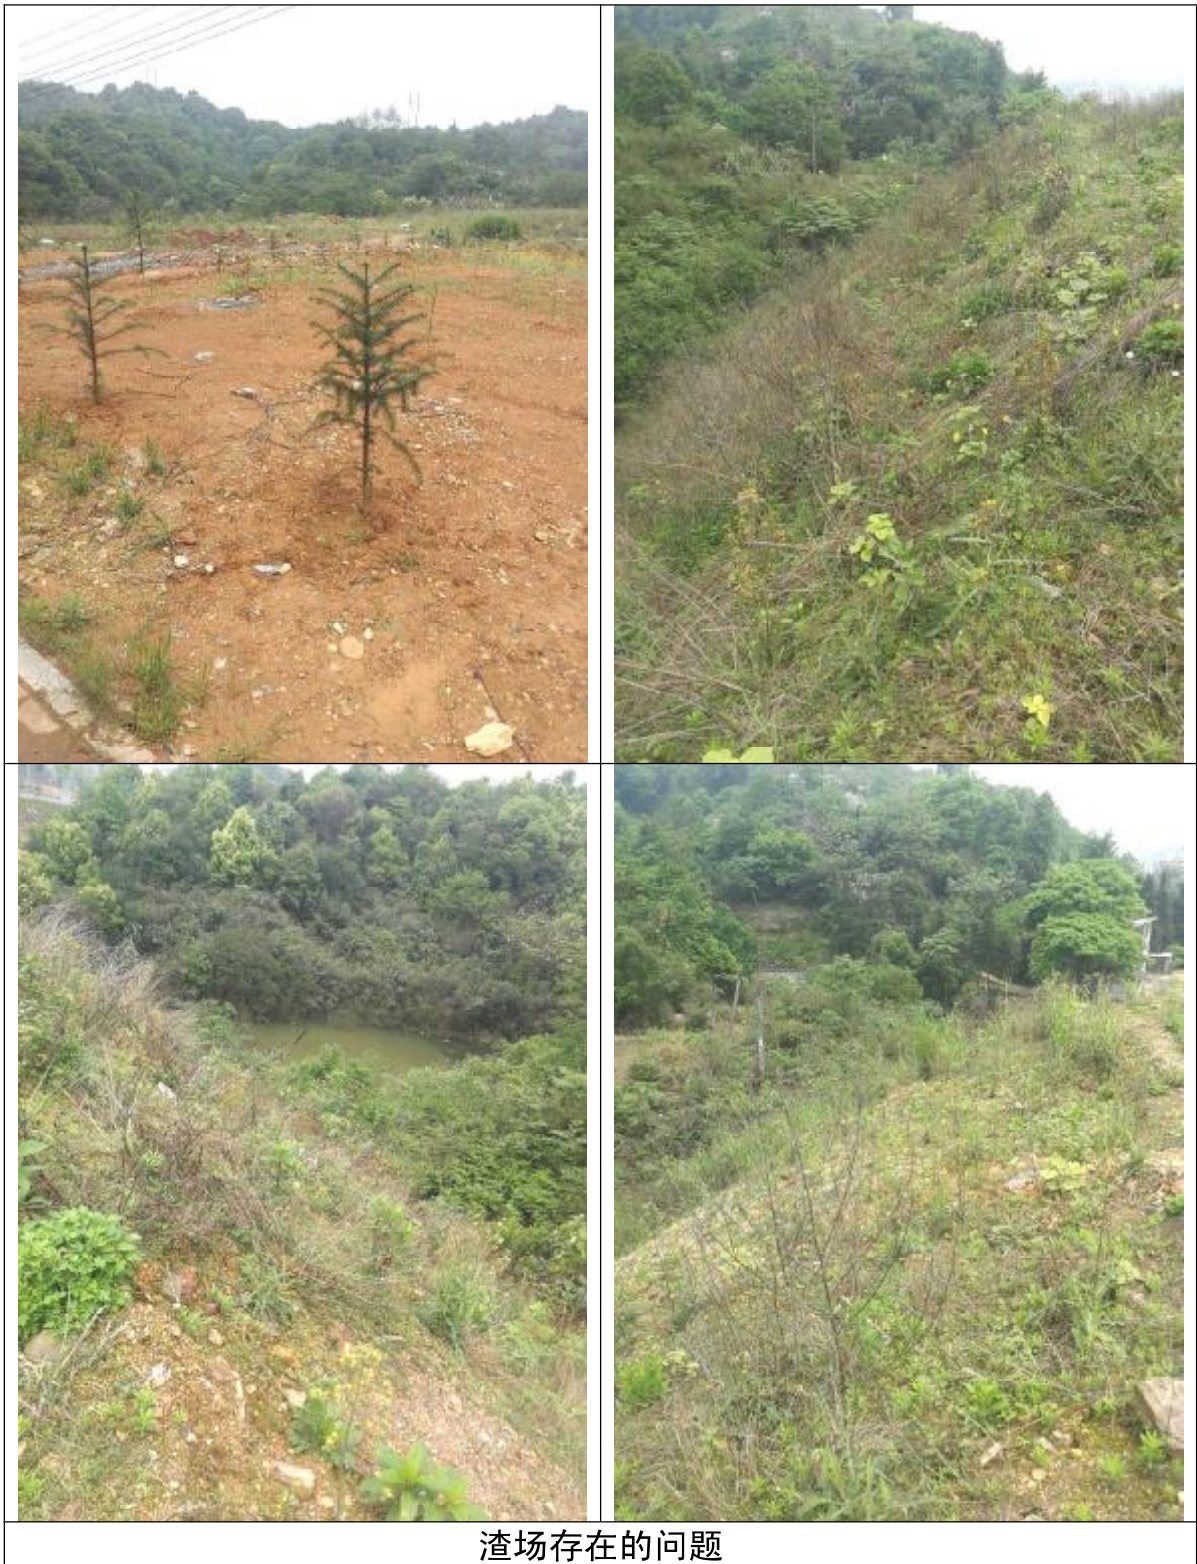
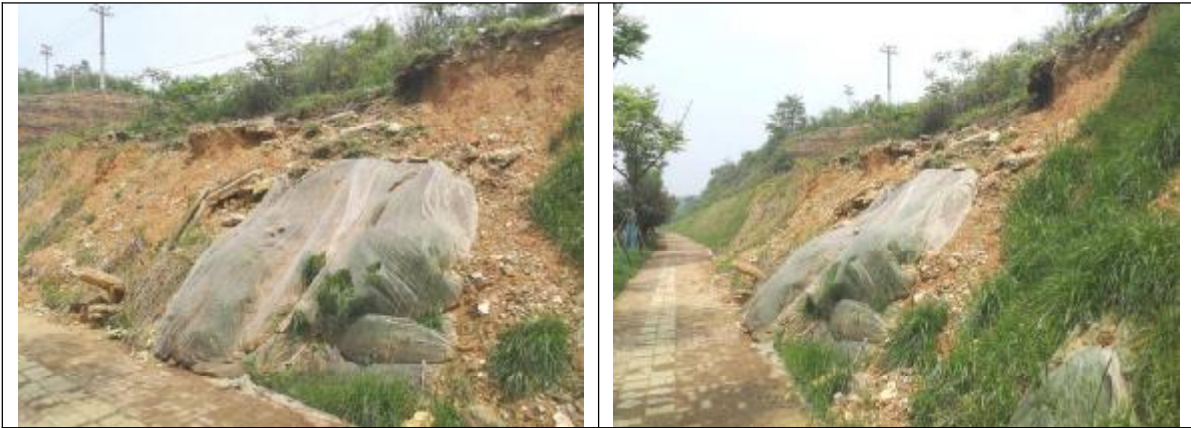
边坡存在的问题

4、水土保持工程管护工作力度较薄弱，存在着一定的管理漏洞，建议建设单位加大管护力度，确保水土保持措施效益的正常发挥。
